La procédure garantie de mise en œuvre de murogeopietra sur EPS sauvegarde la solidité de la façade.

CSTB - Test LEPIR II / Propagation de l'incendie à l'extérieur de façades pour bâtiments réglementés (immeubles résidentiels, bâtiments ouverts au public, gratte-ciels) - FRANCE Août 2018

COMPORTEMENT AU FEU MUROGEOPIETRA SUR EPS.

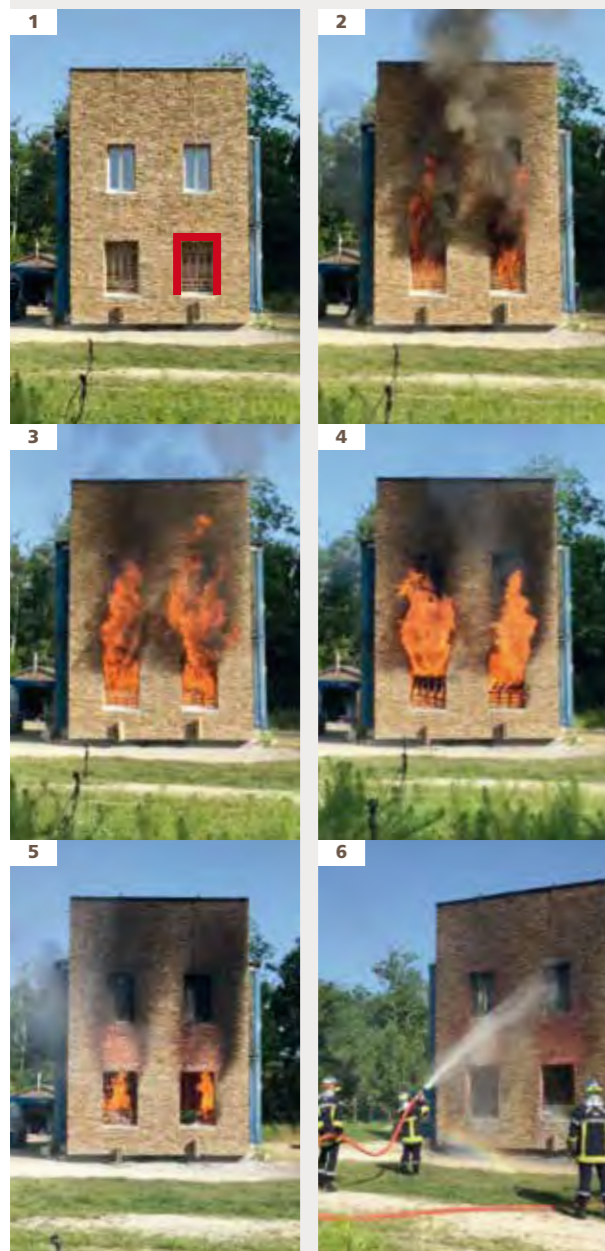
1. Allumage des cheminées avec première émission de fumées. Côté droit avec renforcement de la laine de roche au-dessus de la fenêtre.
2. Au bout de 1 min 20 s, les flammes effleurent déjà les trois quarts des fenêtres de l'étage supérieur.

3. Passé 5 minutes, la température de la façade atteint 800°C environ et, sur le côté gauche (celui sans laine de roche de protection), les vitres de la fenêtre de l'étage supérieur se brisent.

4. Après 8 minutes environ, la façade atteint la température maximale de 1100°C et les flammes font leur apparition sur les montants de la fenêtre de gauche.

5. Au bout d'une heure, alors que tout le combustible a été consommé, on n'observe aucun affaissement ni aucun effondrement de la façade.
6. Les pompiers interviennent avec de forts jets d'eau pour éteindre l'incendie, ce qui provoque un choc thermique important pour le mur; bien qu'ils insistent particulièrement dans les points les plus sollicités par l'essai, on n'observe aucun affaissement, même partiel.

7. Après avoir retiré avec difficulté le revêtement en pierre de l'épaulement et du linteau de la fenêtre gauche, l'on observe, au niveau de la fissure qui s'est créée à cause du choc thermique, qu'en l'absence du panneau en laine de roche, l'isolant en EPS sous-jacent est sublimé, alors que la procédure garantie (Manuel technique, chap. 6.21) a contribué à maintenir les couches de ragréage, de grillage et de pierre stables et parfaitement ancrées au substrat par les tasseaux.

8. L'effet de barrière du panneau de laine de roche est significatif: sa présence déclenche en effet une réaction de séparation des flammes du mur, atténuant ainsi la température et évitant qu'elles s'étendent aux fenêtres de l'étage supérieur.

9. Le châssis en PVC de la fenêtre de gauche n'a pas résisté, ce qui a permis aux flammes de pénétrer à l'intérieur ; celui de la fenêtre de droite, même s'il s'est abîmé, a bien tenu et est resté hermétiquement fermé aussi bien aux flammes qu'aux fumées.

10. À l'intérieur, on remarque que les briques en béton alvéolaire de la pièce de propagation de l'incendie ont littéralement explosé à cause de la forte chaleur.
